# Harplinge väderkvarn

## BYGGNADSVÅRDSÅTGÄRDER

Arbetsbeskrivning och materialspecifikation

LANDSANTIKVARIEN, Hallands läns museer 1995

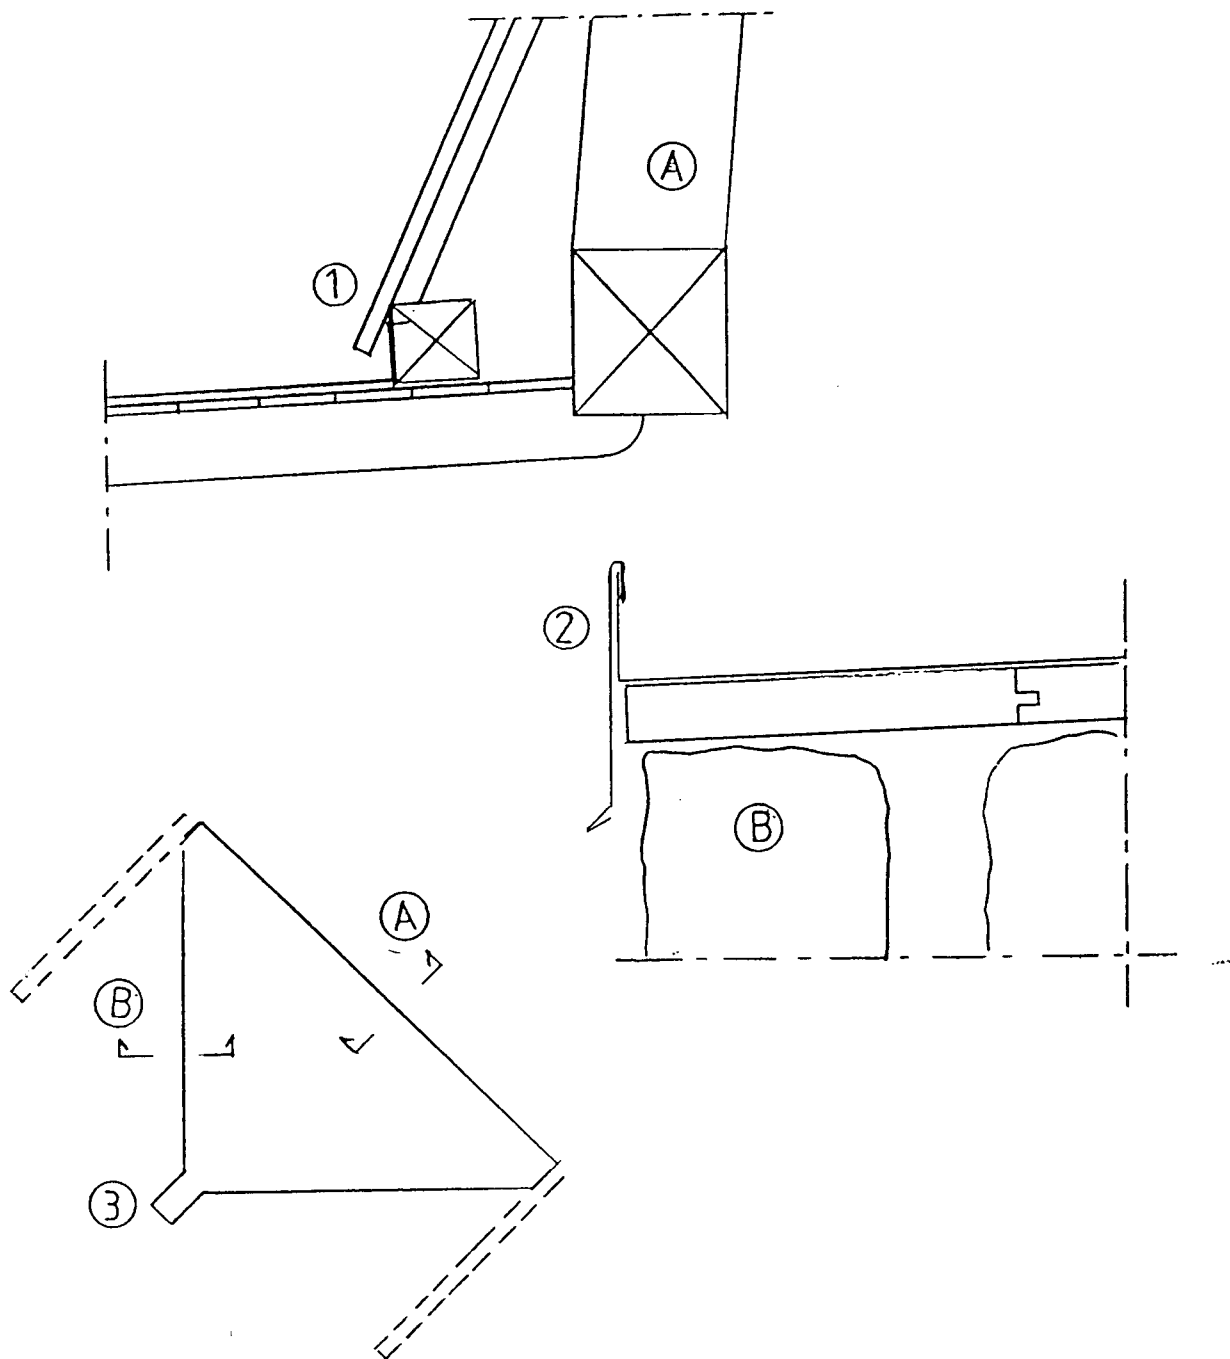
**Plan- och sektionsskisser över sockelhörn:**

Även stensockelns utskjutande hörn saknar fungerande vattenavrinning varför vatten har kunnat tränga ner i muren. Här har fukten orsakat putsskador och vittrade fogar samt bidragit till att hussvamp fått sitt kanske största fäste i kvarnen i våningsbjälklaget mellan plan 1 och 2.

- 1 panel klädes med underlagspapp. Sedan bindbjälke monterats läggs en pappvåd över bindbjälken. Hörnet kläs med plåt som kragas upp 150 mm under kvarnfoten, upp på bindbjälken
- 2 längs sidan uppvikes plåten så att en kant bildas
- 3 i spetsen falsas en utkastare

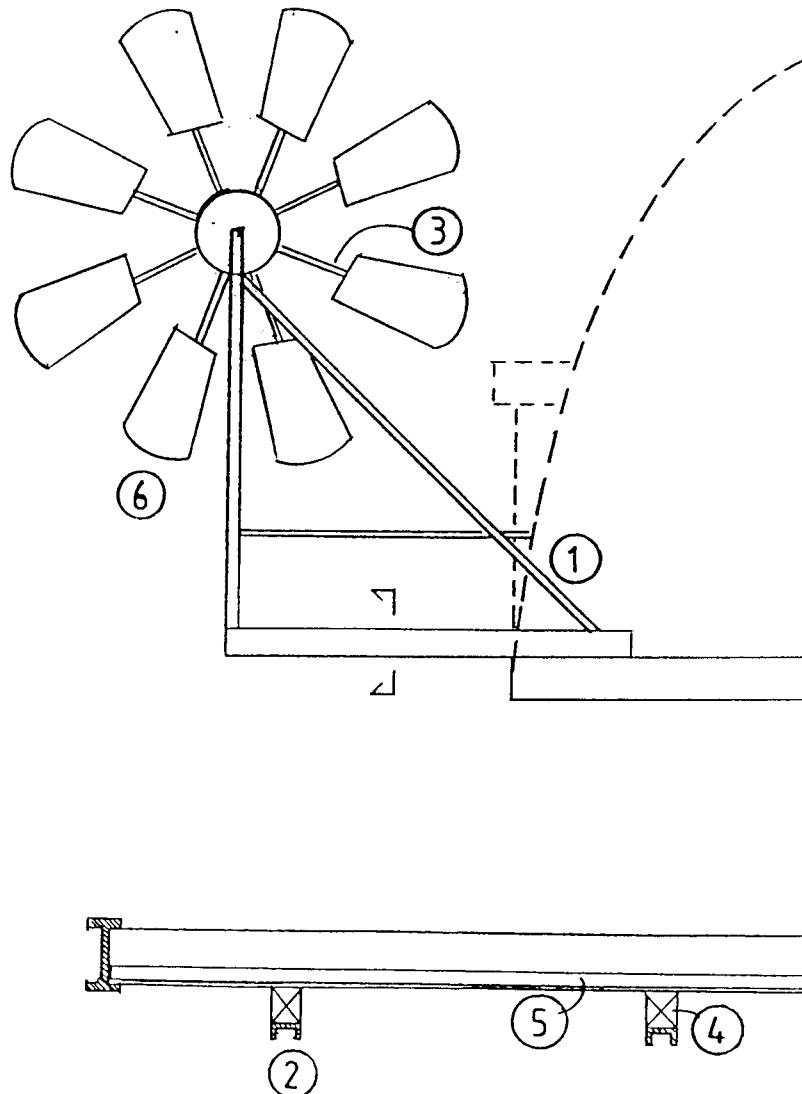
#### Vindrosett med brygga:

Hättan, vingarna och vindrosetten med tillhörande brygga och balkongdörr är likaså i dålig kondition. Utsatt läge och uteblivet underhåll är orsaken till detta. Järnbalkarna i vingens fackverkskonstruktion samt i rosetten har länge saknat rostskydd och är därför kraftigt rostangripna. Pappen på hättan är otät och vid dörren till bryggan är väggen sönderbruten vilket lett till omfattande rötskador.

- 1 dragstag L-balk 70 x 70 mm upprostade, kapas och påsvetsas med nya bitar
- 2 U-balkar 125 mm upprostade, nya monteras upp-och-nedvända enligt skiss
- 3 böjd arm till rosettblad riktas
- 4 bjälke 3" x 5" bytes
- 5 trall 2" x 4" bytes
- 6 reparation och eventuell nytillverkning av skadade rosettblad
