# Harplinge väderkvarn

## BYGGNADSVÅRDSÅTGÄRDER

Arbetsbeskrivning och materialspecifikation

LANDSANTIKVARIEN, Hallands läns museer 1995

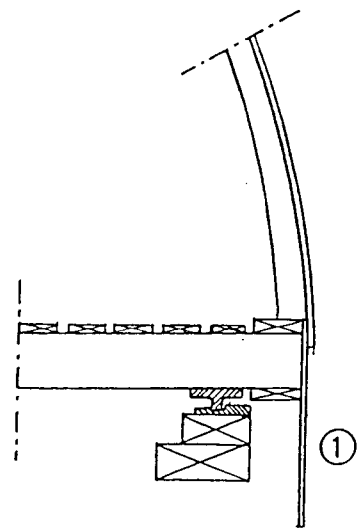
Hättans bas, sektionsskiss:  
1 kjol av lärkträ, 13 mm spont

**HÄTTAN:** All papp rivs. Rötskadad panel byts ut mot liknande av friskt virke sedan underliggande stomme åtgärdats. Den nedtill frilagda kjolen av tryckimpregnerad panel ersätts av ny obehandlad lärkträpanel som inoljas. Spiran repareras, rötskadat virke i toppen byts ut, eventuellt kan lärkträ användas även här. Ny papp spikas i två lager på samma sätt som befintlig papp, skuren i kvadratiska bitar. Flöjeln repareras och rostskyddsbehandlas. Gjutjärnsdetaljer upphettas och doppas i linolja medan plåtdetaljer borstas och blymönjas. Flöjeln målas med svart linoljefärg.

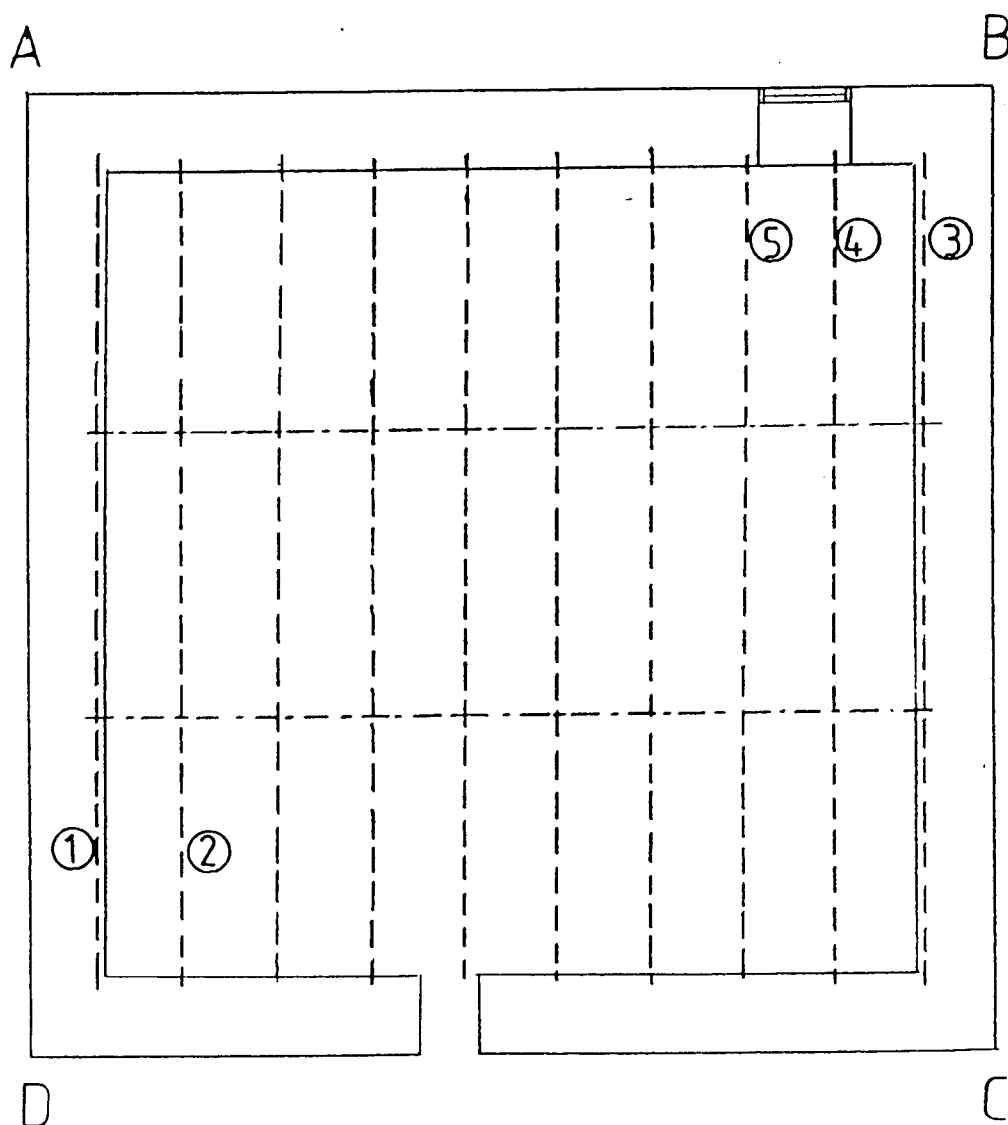
### Plan över takbjälklag i källare:

- 1-2 takbjälke 10" x 9½" rötskadad i S ände, nytt virke laskas i
- 3 takbjälke 10" x 9½" rötskadad i N ände, nytt virke laskas i
- 4 takbjälke 10" x 9½" avkapad, ersatt med bräda som rötskadats, återställs med 10" x 9½"
- 5 takbjälke 10" x 9½", rötskada på ovansidan borthugges och ilagas

**KÄLLARE:** Rötskadade delar av syllar och bjälkar byts mot nya av samma dimension som de ursprungliga. Gipsplattor i det inre rummets tak rivs. Tidigare avlägsnade delar av bjälklaget kompletteras med nytt likvärdigt virke och de provisoriska förstärkningarna rivs. Uppallning av bjälklaget ses över och åtgärdas med gråsten och kalkbruk där så behövs. Betongväggarna målas vita. Gamla ventilationshål i sockeln iordningställs och förses med gjutjärnsgaller.

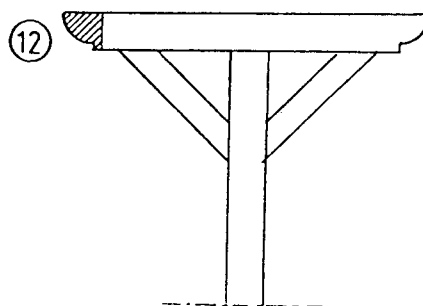
- 12 bärlina 10" x 9" och ända av stödbalk 9" x 7" avkapade enligt skiss. Ny rundsågad ända infälls lika befintlig på motstående sida enligt skiss

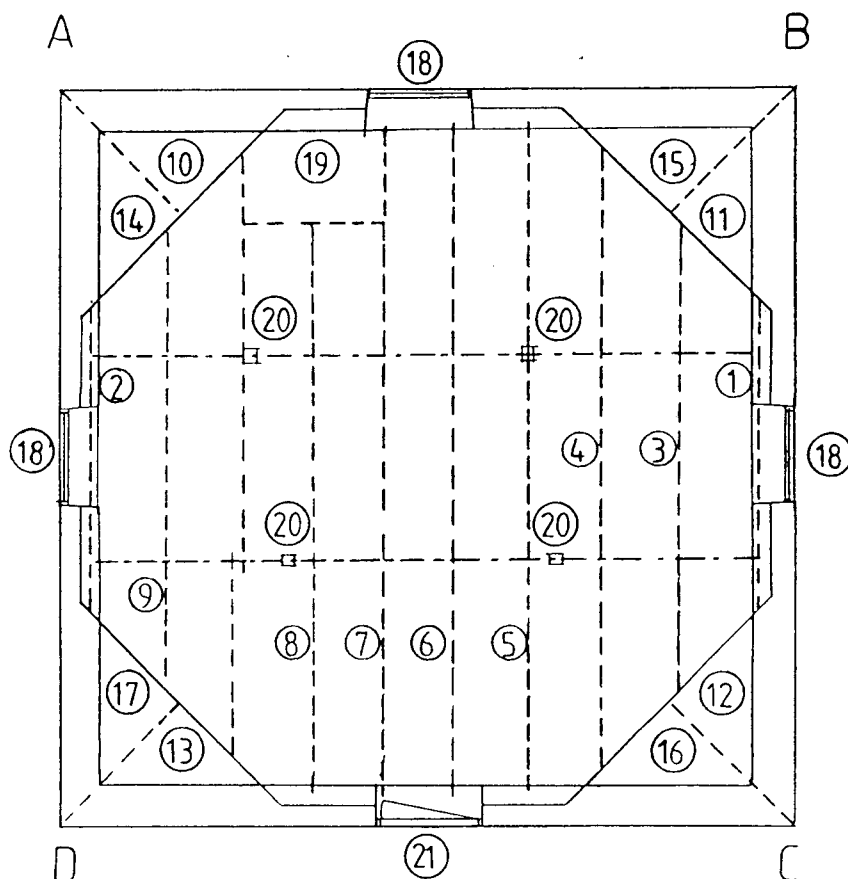
**Plan över takbjälklag plan 2:**

- 1-2 bjälke 8½" x 9" delvis rötskadad, ligger på muren. Skadat parti hugges bort och ilagas
- 3 bjälke 8½" x 9", rötskada i S ände hugges bort och ilagas med friskt virke
- 4-5 bjälke 8½" x 9", rötskadad och angripen av svamp i S änden. Friskt virke laskas i
- 6-7 bjälke 8½" x 9", rötskada på ovansidan i S änden. Borthugges och ilagas
- 8 se pkt 4-5
- 9 se pkt 6-7
- 10-13 sparre 4" x 5½" vinkelrätt från eksyll över hörn rötskadad. Samtliga bytes och till-sågas i änden som befintliga (se detalj A under "Plåtarbeten")
- 14-17 pärlspontpanel 1" x 5" över sockelhörn rötskadad, bytes
- 18 fönsterrutor 240 x 270 x 3 mm, trasiga rutor bytes mot 3mm draget glas
- 19 trappsteg 300 x 900 x 35 mm, rötskadade bytes eller repapreras
- 20 stolpar kompletteras med strävor 7" x 7"
- 21 ny dörr tillverkas, se rubrik "Dörrar"

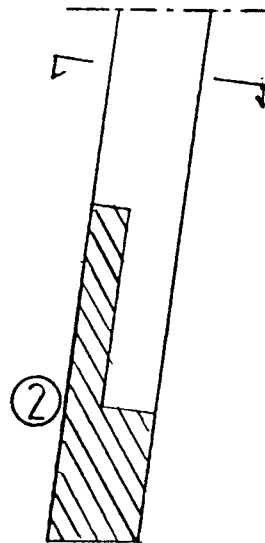
- 1 stolparna  $9\frac{1}{2}'' \times 9\frac{1}{2}''$  (a-h) är rötskadade fr a på utsidan mot panelen samt i anslutning till större takläckage. De är även angripna av hussvamp. Rötskadat och svampangripet virke sågas eller hugges bort med marginal. Träytan besprutas. Friskt virke tillsågat i rätt passform lagas i och fästes med dymling.
- 2 stolparna d, e, f, g kan vara genomruttna i nedre ändarna. Där så är fallet sågas det murkna virket helt bort och friskt virke laskas i med dymling till nödvändig höjd.

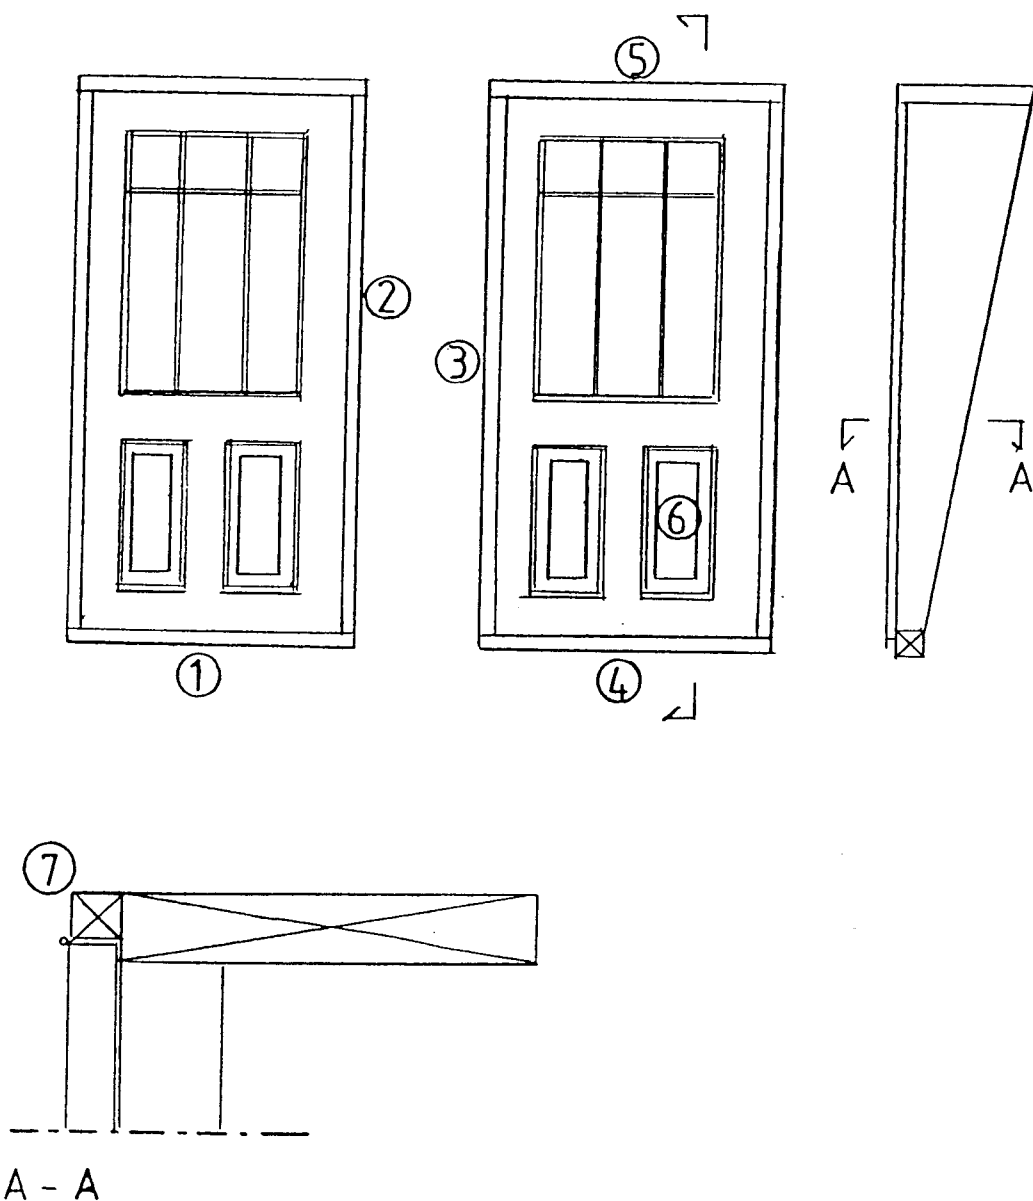
**Dörrkarm mot öster och väster plan 3, sektion och plan:**

- 1 tröskel 4" x 4" bytes
- 2 karmbräda 2" x 5½" bytes
- 3 karmsida 2" x 5½" mot söder bytes
- 4 tröskel 4" x 4" bytes
- 5 karmöverstycke 4" x 4" bytes
- 6 dörrblad repareras
- 7 list 1½" x 1½"

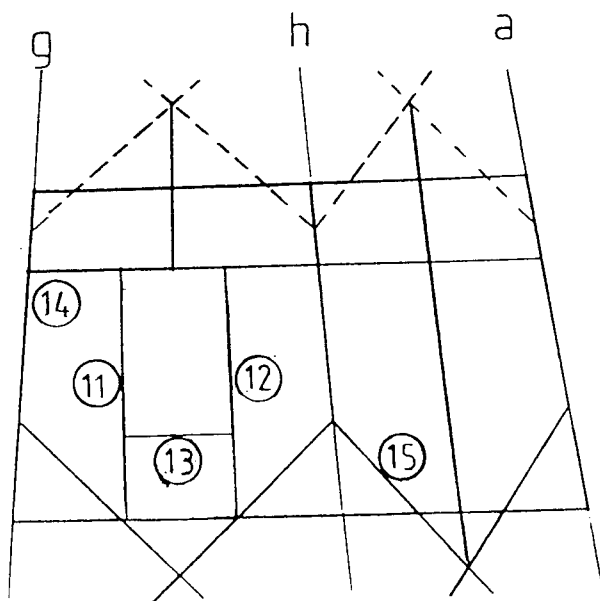
**Elevation g-a plan 4:**

- 11 stolpe 5½" x 4½" rötskadad, bytes
  - 12 stolpe 5½" x 5½" rötskadad, bytes
  - 13 kortling 5½" x 5½" rötskadad, bytes
  - 14 bjälke 6½" x 5½" rötskadad mot stolpe g, rötskada borthugges och ilagas
  - 15 sträva 6½" x 5½" rötskadad, bytes ner till kryss
- rötskadad panel bytes: g-h: ca 9 kvm, h-a: ca 4 kvm

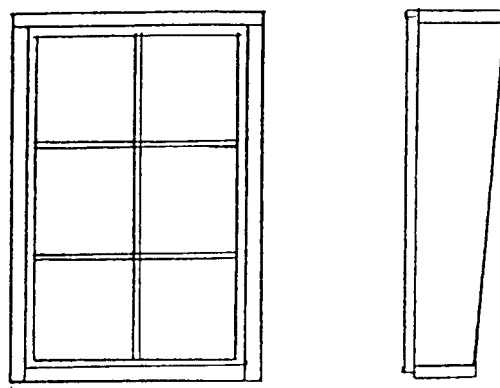
**Fönster plan 4:**

- 1 fönster mot väster, plan 4:  
hel karm 2" spont ny tillverkas
- 2 fönster mot söder, plan 4:  
österliggande karmstycket  
samt underliggare 2" spont bytes

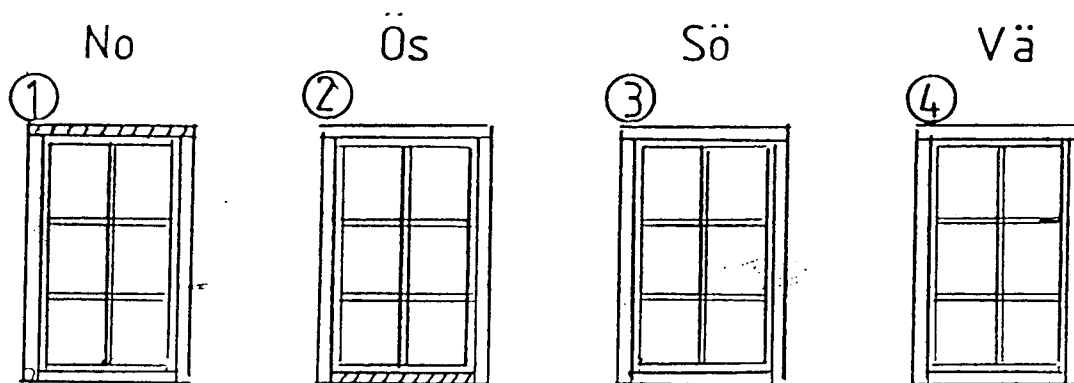
**Fönster plan 5 (och 6):**

- 1 fönster mot N, överliggare 1½" x 6½" bytes
- 2 fönster mot O, underliggare 1½" x 6½" bytes
- 3 fönster mot S, hela karmen 1½" x 6½" bytes
- 4 fönster mot V, hela karmen 1½" x 6½" bytes

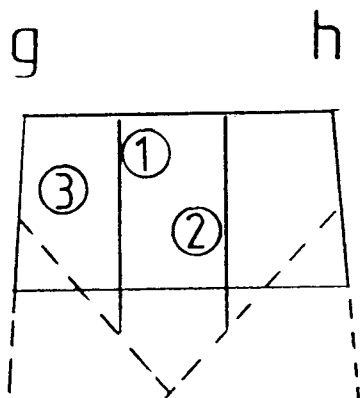
**Elevation g-h plan 6**

- 1-2 stolpe 5" x 5" rötskadad, bytes
- 3 fasadpanel bytes på hela ytan, ca 30 kvm

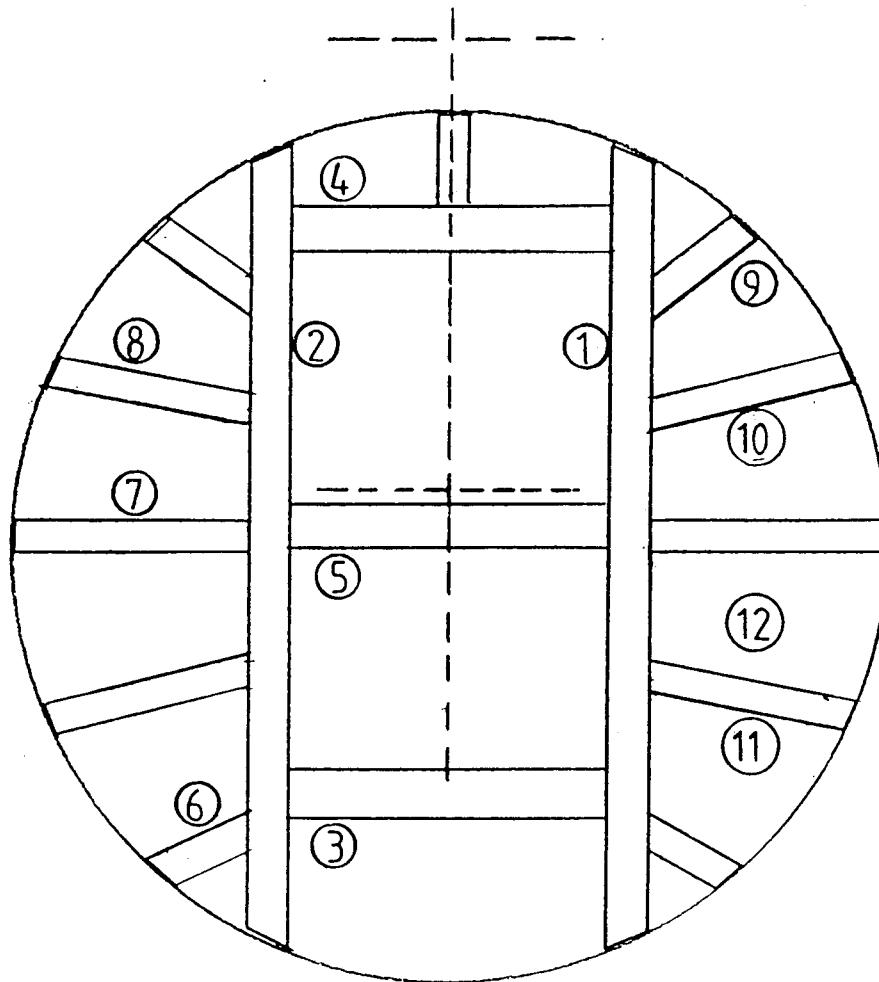
**Planskiss över lättans bottenram:**

- 1 ekbjälke 11½" x 14½" rötskadad i anslutning till bakre tvärbjälken samt i änden vid rosetten. Skadat virke uthugges och ilagas med ek
- 2 ekbjälke 11½" x 14½" rötskadad, bytes
- 3-4 ekbjälke 11½" x 14½" med mindre skador, ingen åtgärd
- 5 ekbjälke 11½" x 13" sprucken längs fibrerna, ingen åtgärd
- 6-9 provisorisk lagning med bjälke av annan dimension, ersätts med bjälke 9" x 9"
- 10-11 ekbjälke 9" x 9" rötskadad på ovsidan. Skadat virke uthugges och ilagas
- 12 nytt golv på hela ytan, gles trall

PLAN 7: Hättans bottenram, d v s den stomme som vingen, vingaxeln och kronhjulet är fästade i, är gjord av mycket kraftigt ektimmer. Ramen vilar på gjutjärnssocklar som löper i roulettens kuggkrans. En av ektimrorna har omfattande rötskador och behöver bytas ut. I övrigt sågas eller hugges rötskadat virke bort och friskt virke laskas i med dymlingar. Gjutjärnssocklarna åtgärdas i samband med att rouletten repareras och ges samma rostskyddsbehandling som denna. På vissa ställen har bjälkar i ramen bytts ut mot annat virke av smalare dimensioner. Detta ersätts av virke av ursprunglig dimension enligt skiss.

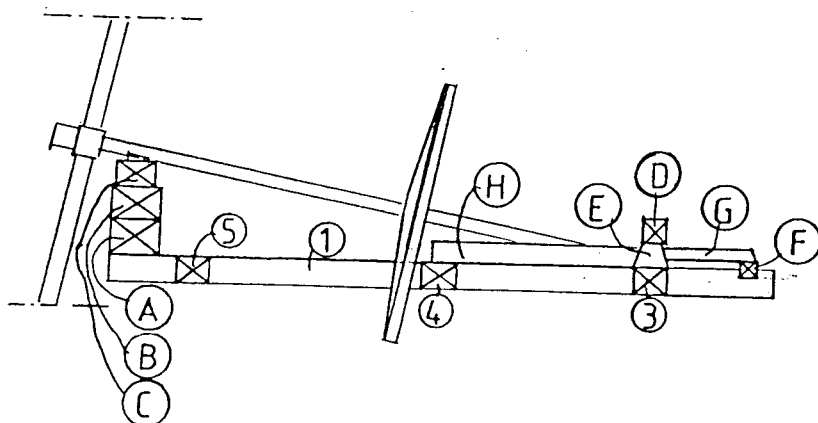
"Elevation" av bottenram, siffror hänvisade till planskiss på föregående sida:

- A ekbjälke 11" x 14" i upplag rötskadad, ersätts med del av bjälke 2
- B ekbjälke 10" x 14" rötskadad, ersätts med bjälke från provisoriskt upplag
- C ekbjälke 7" x 10" rötskadad, bytes. Ny glidsten monteras i denna
- D ekbjälke 8" x 8", mothåll till axel, ingen åtgärd
- E distanskloss 5" x 10" rötskadad, bytes
- F bjälke 7" x 7" rötskadad, bytes
- G bjälke 6" x 6" rötskadad, bytes
- H bjälke 5" x 10" rötskadad, bytes

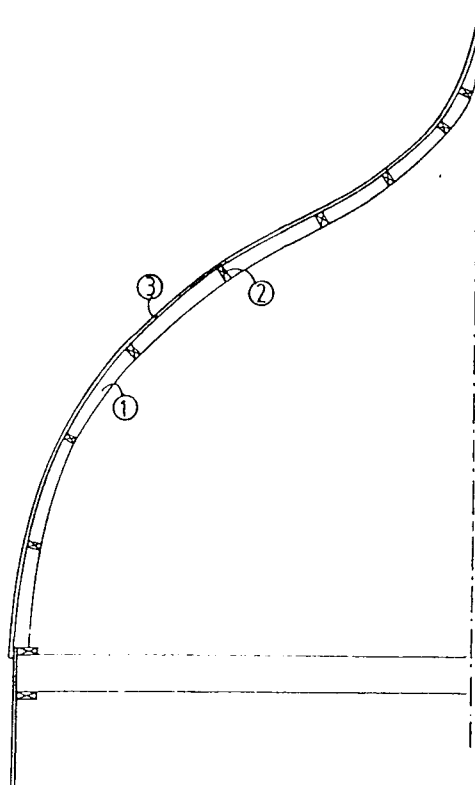
Sektion av hättan, detaljskiss:

- 1 spant sågade ur 35 x 150 mm, dubbla bräder med förskjuten skarv, rötskadade och tryckimpregnerade delar bytes
- 2 tvärsbant sågade ur 2" x 5", rötskadade och tryckimpregnerade delar bytes
- 3 panel 1/2" x 3" rötskadade delar bytes

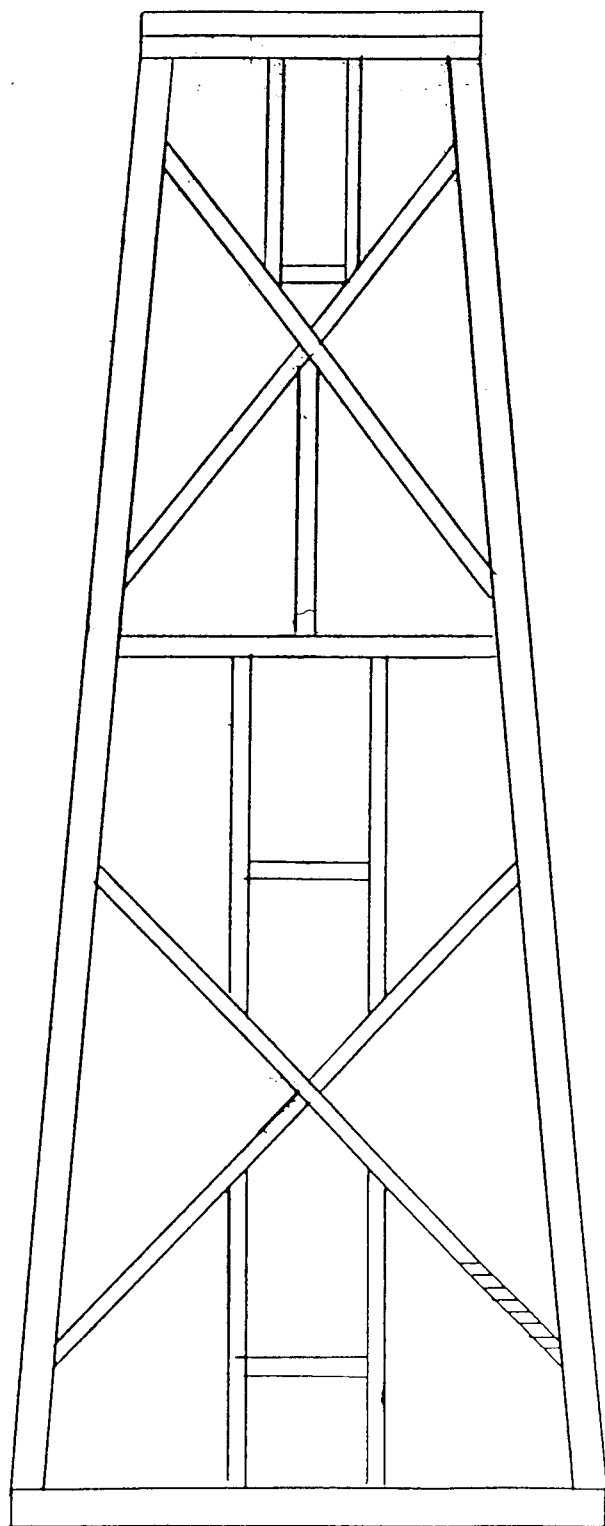
(a)

Bilagt redovisas rötskador i stolpkonstruktionen till väderkvarnen. Redovisningen är en sammanställning av skadorna enligt upprättad skadebesiktning.

Markerar rötskadade delar som huggs rena och ilagas med friskt virke.
